# El terremoto en Chile Central-2010

## Edificios dañados en Concepción y Viña del Mar.

Patricio Bonelli

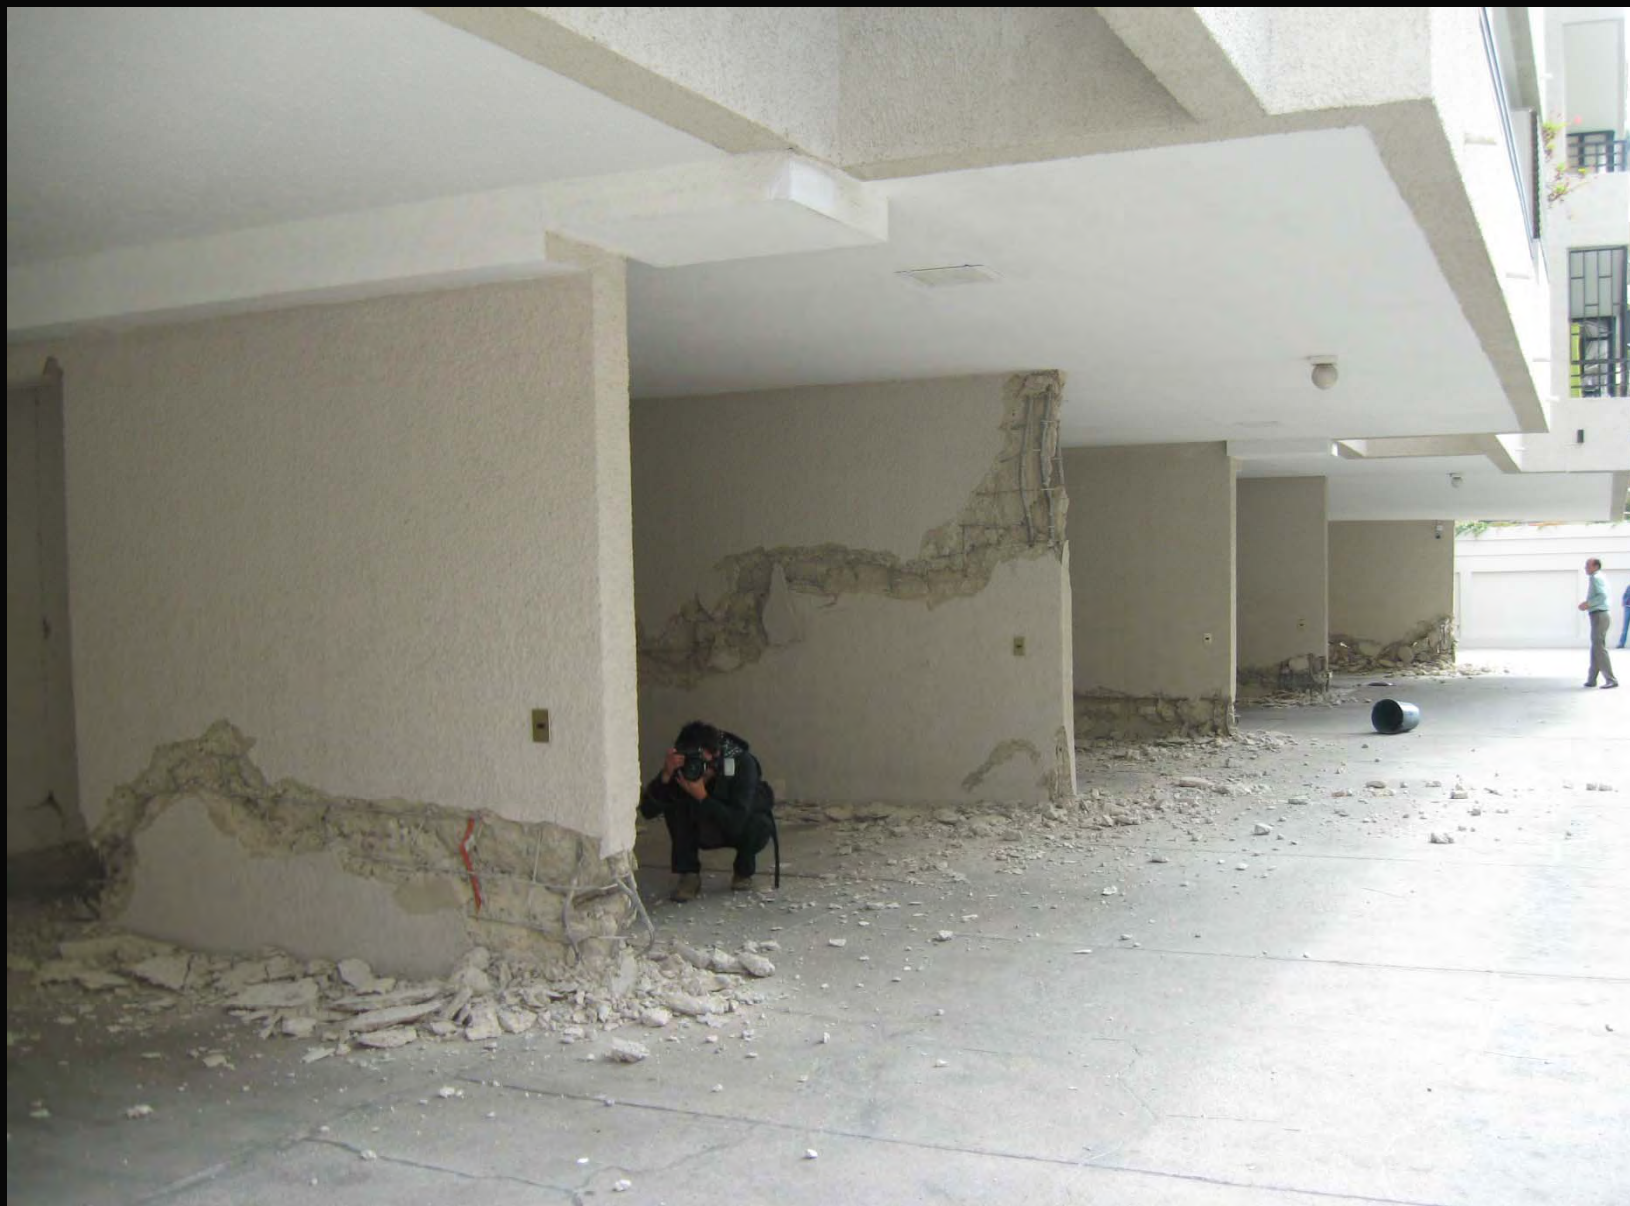
# Edificio B Viña del Mar

# Flexión con falla en compresión

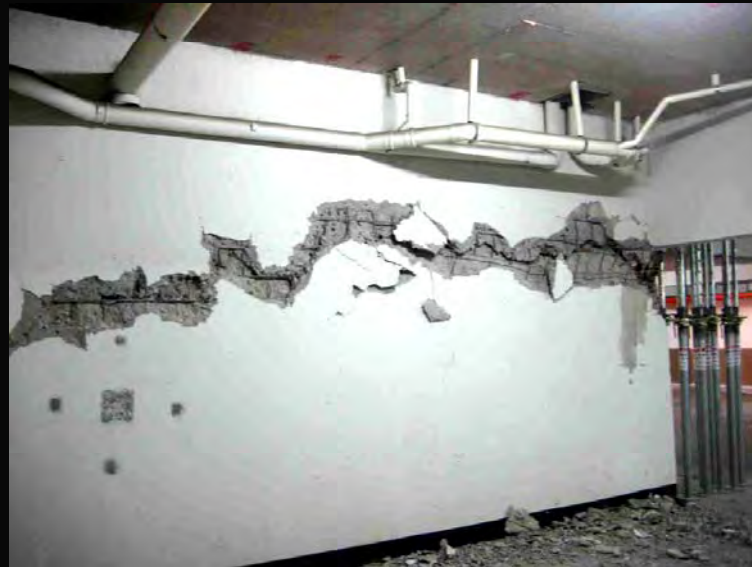
Muro T –  
Chile 2010  
0.7%? drift

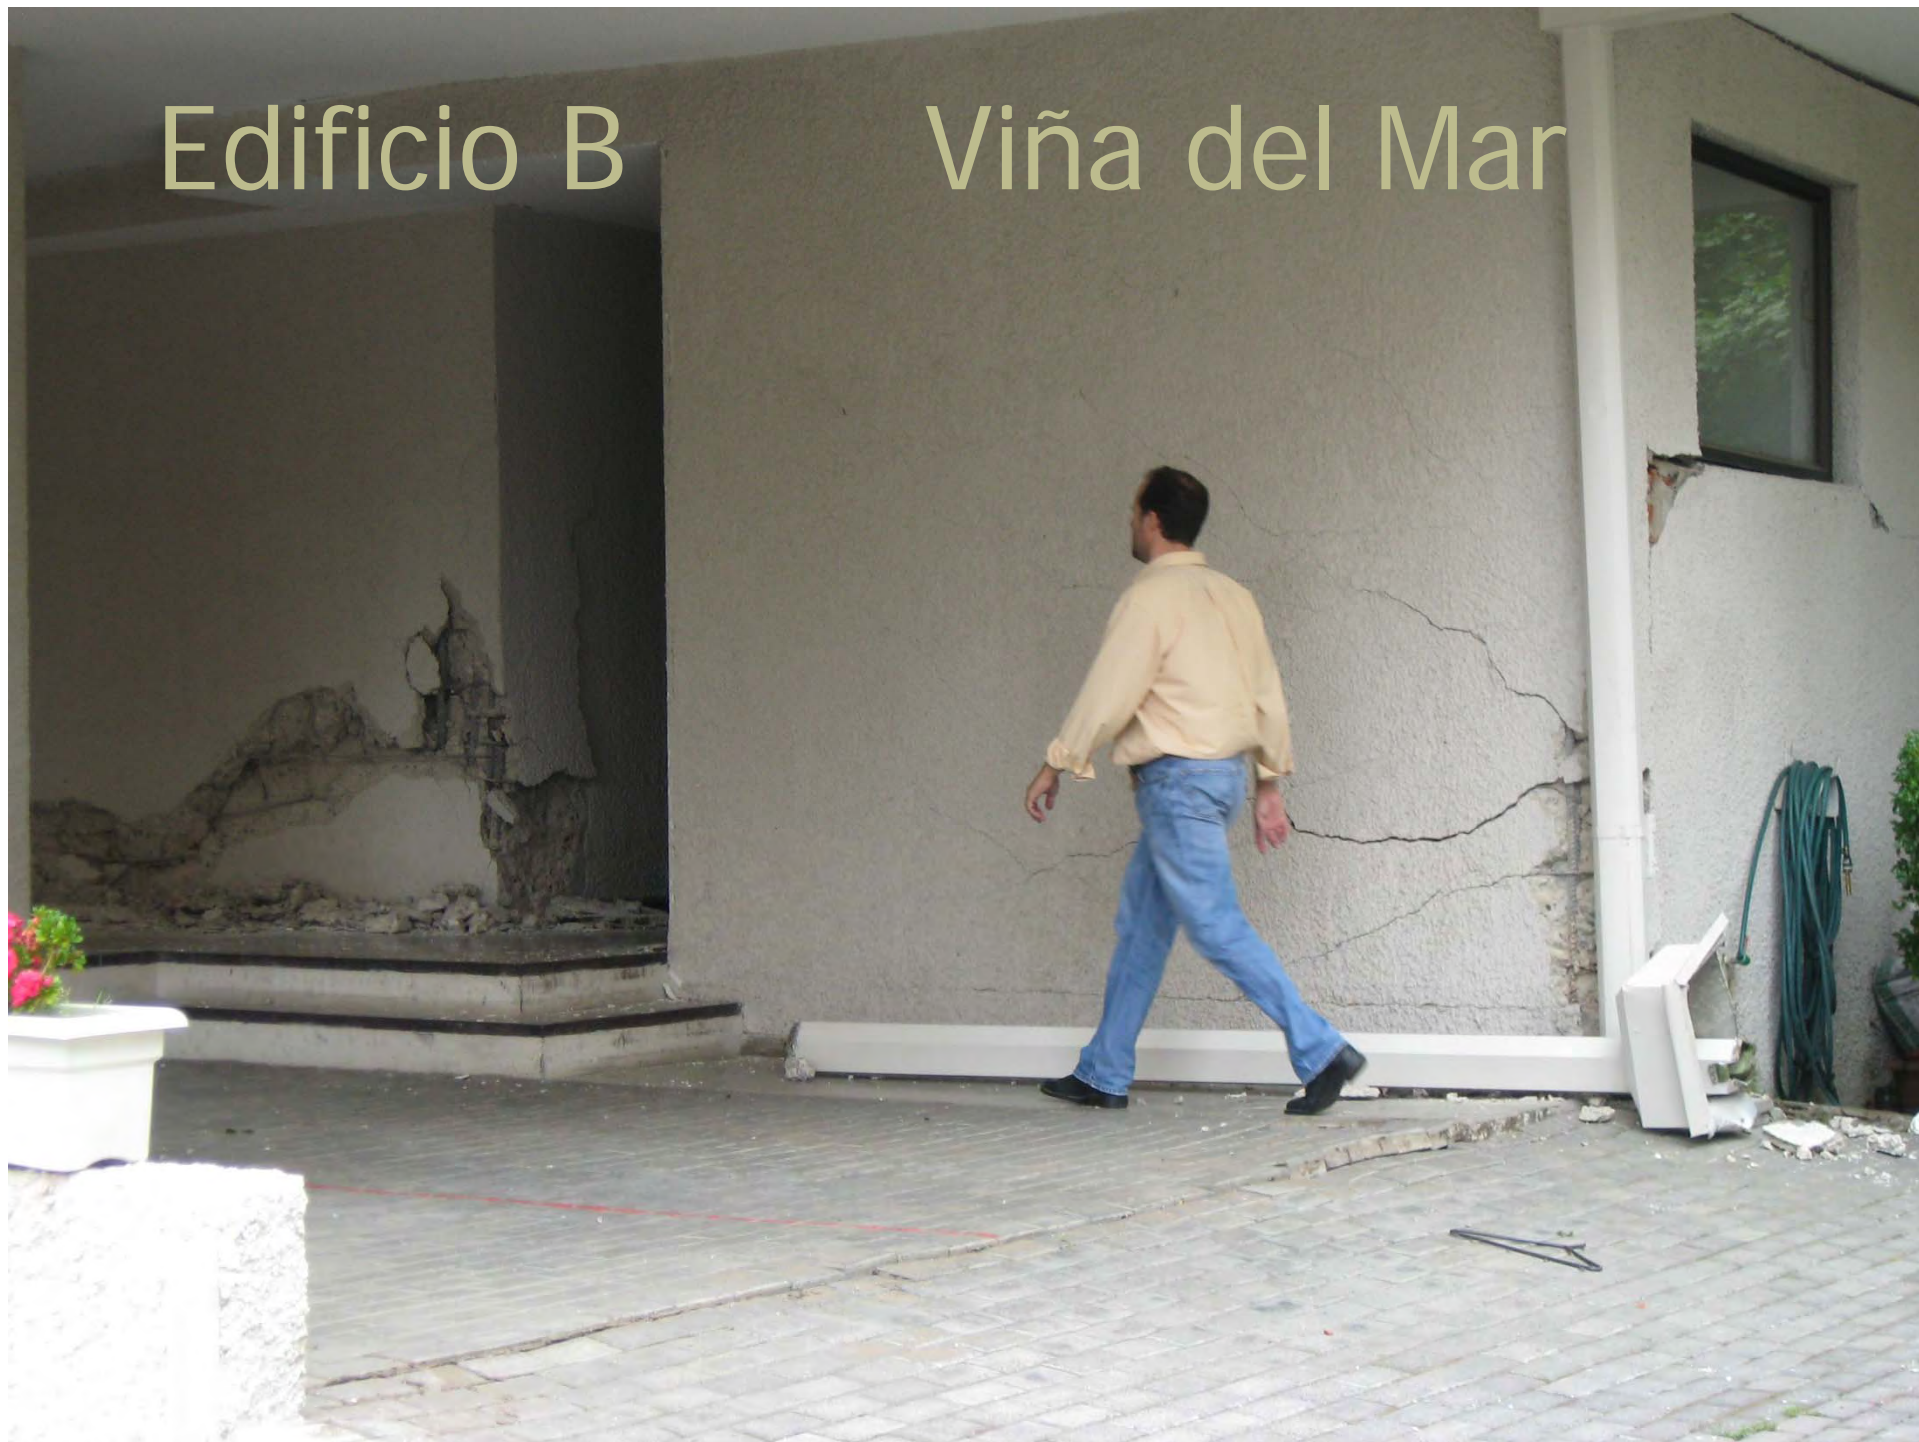
Edificio B

TW2 damage—2.5% drift  
Thomsen y Wallace, 2004

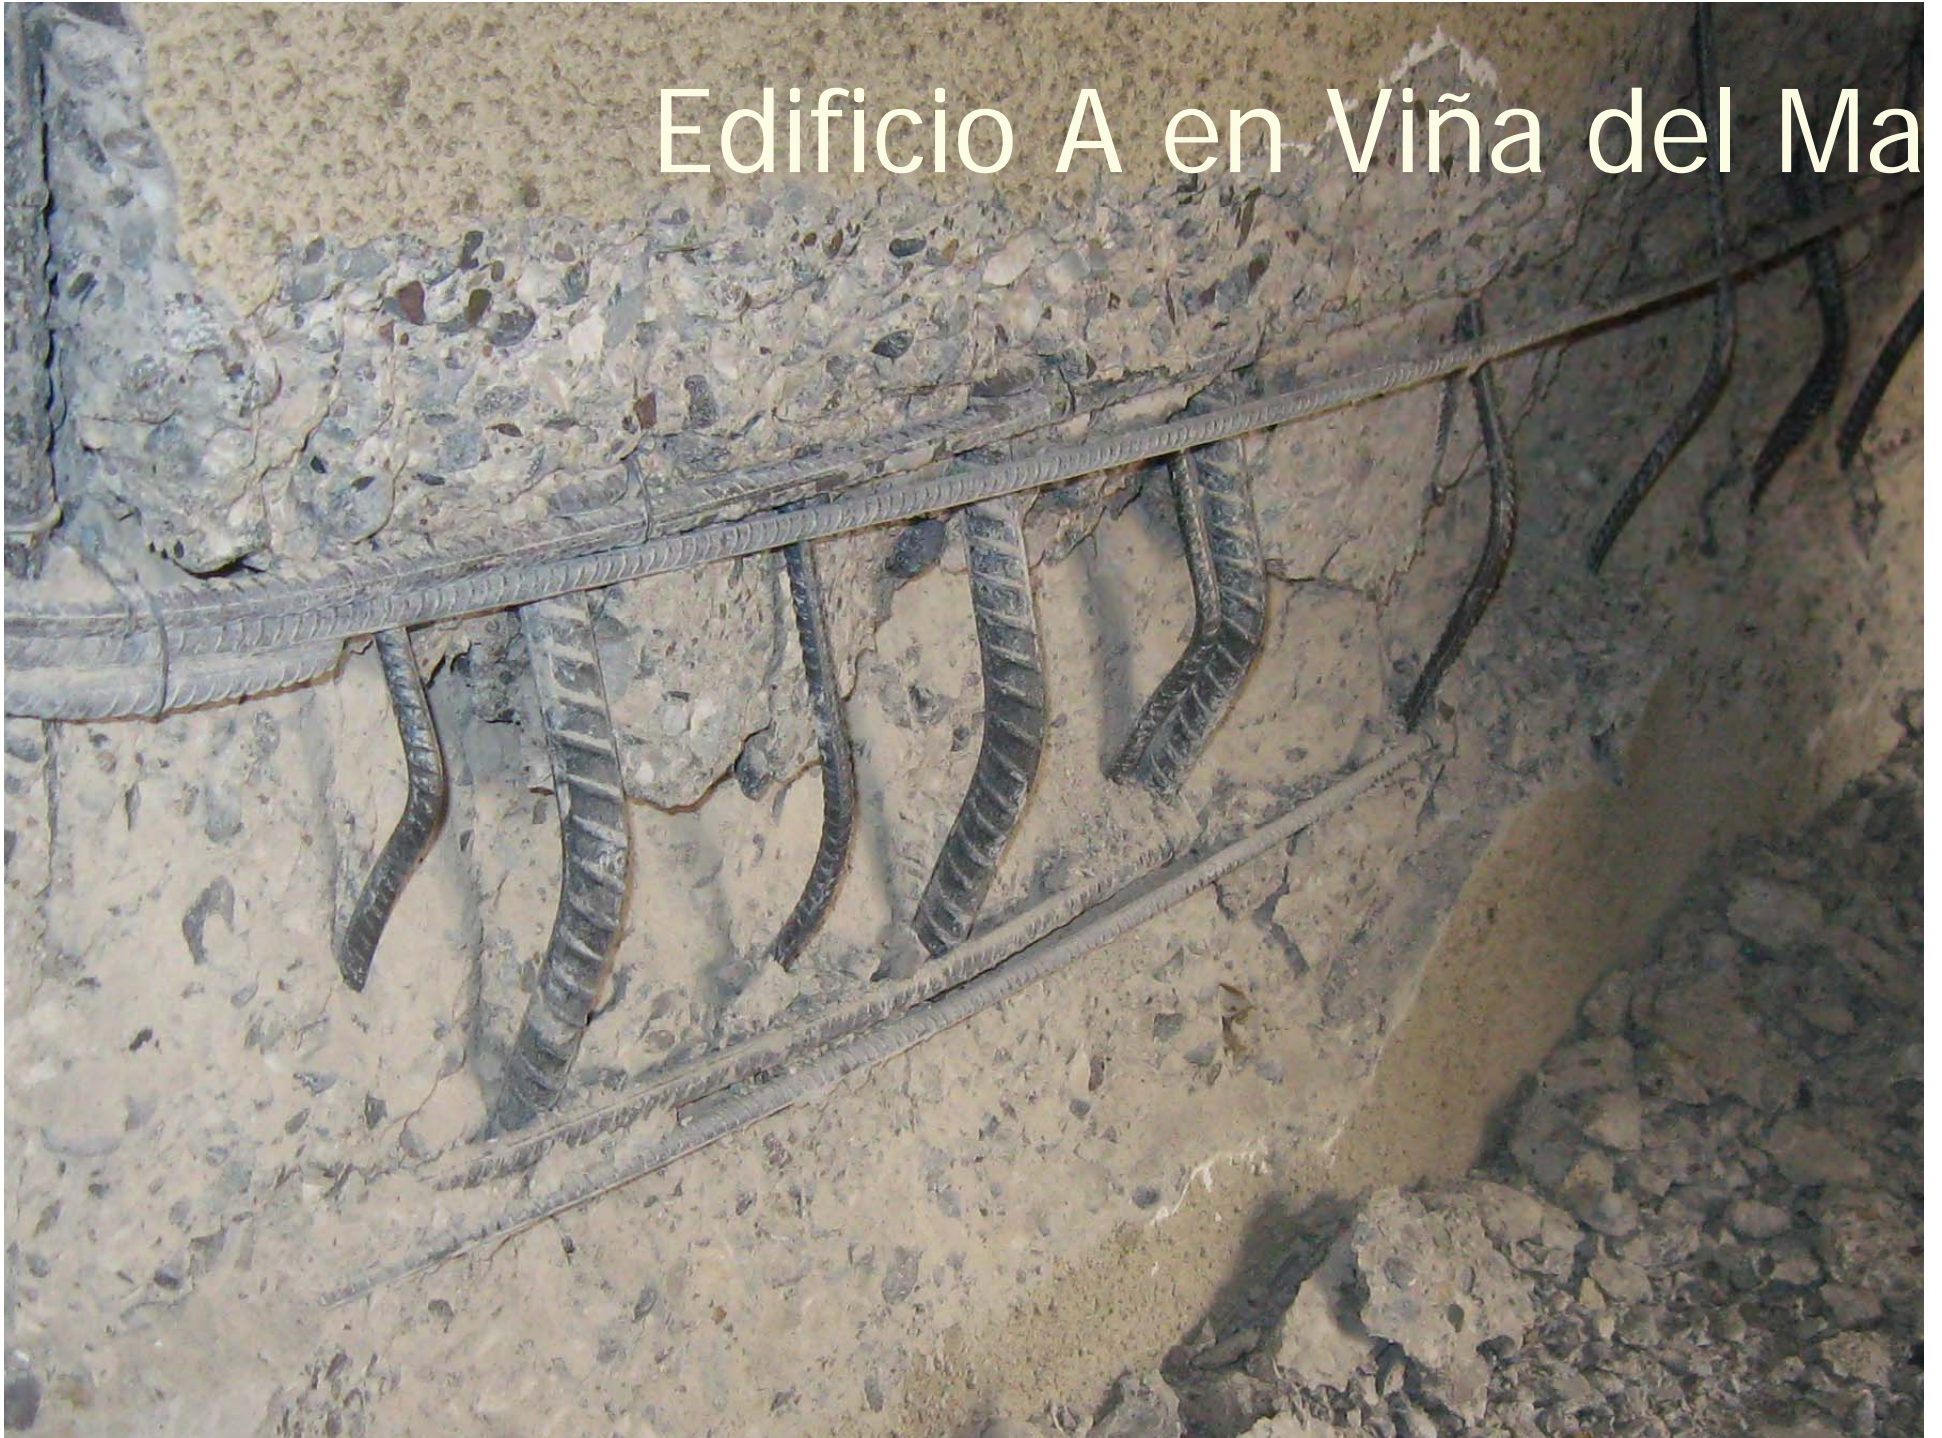
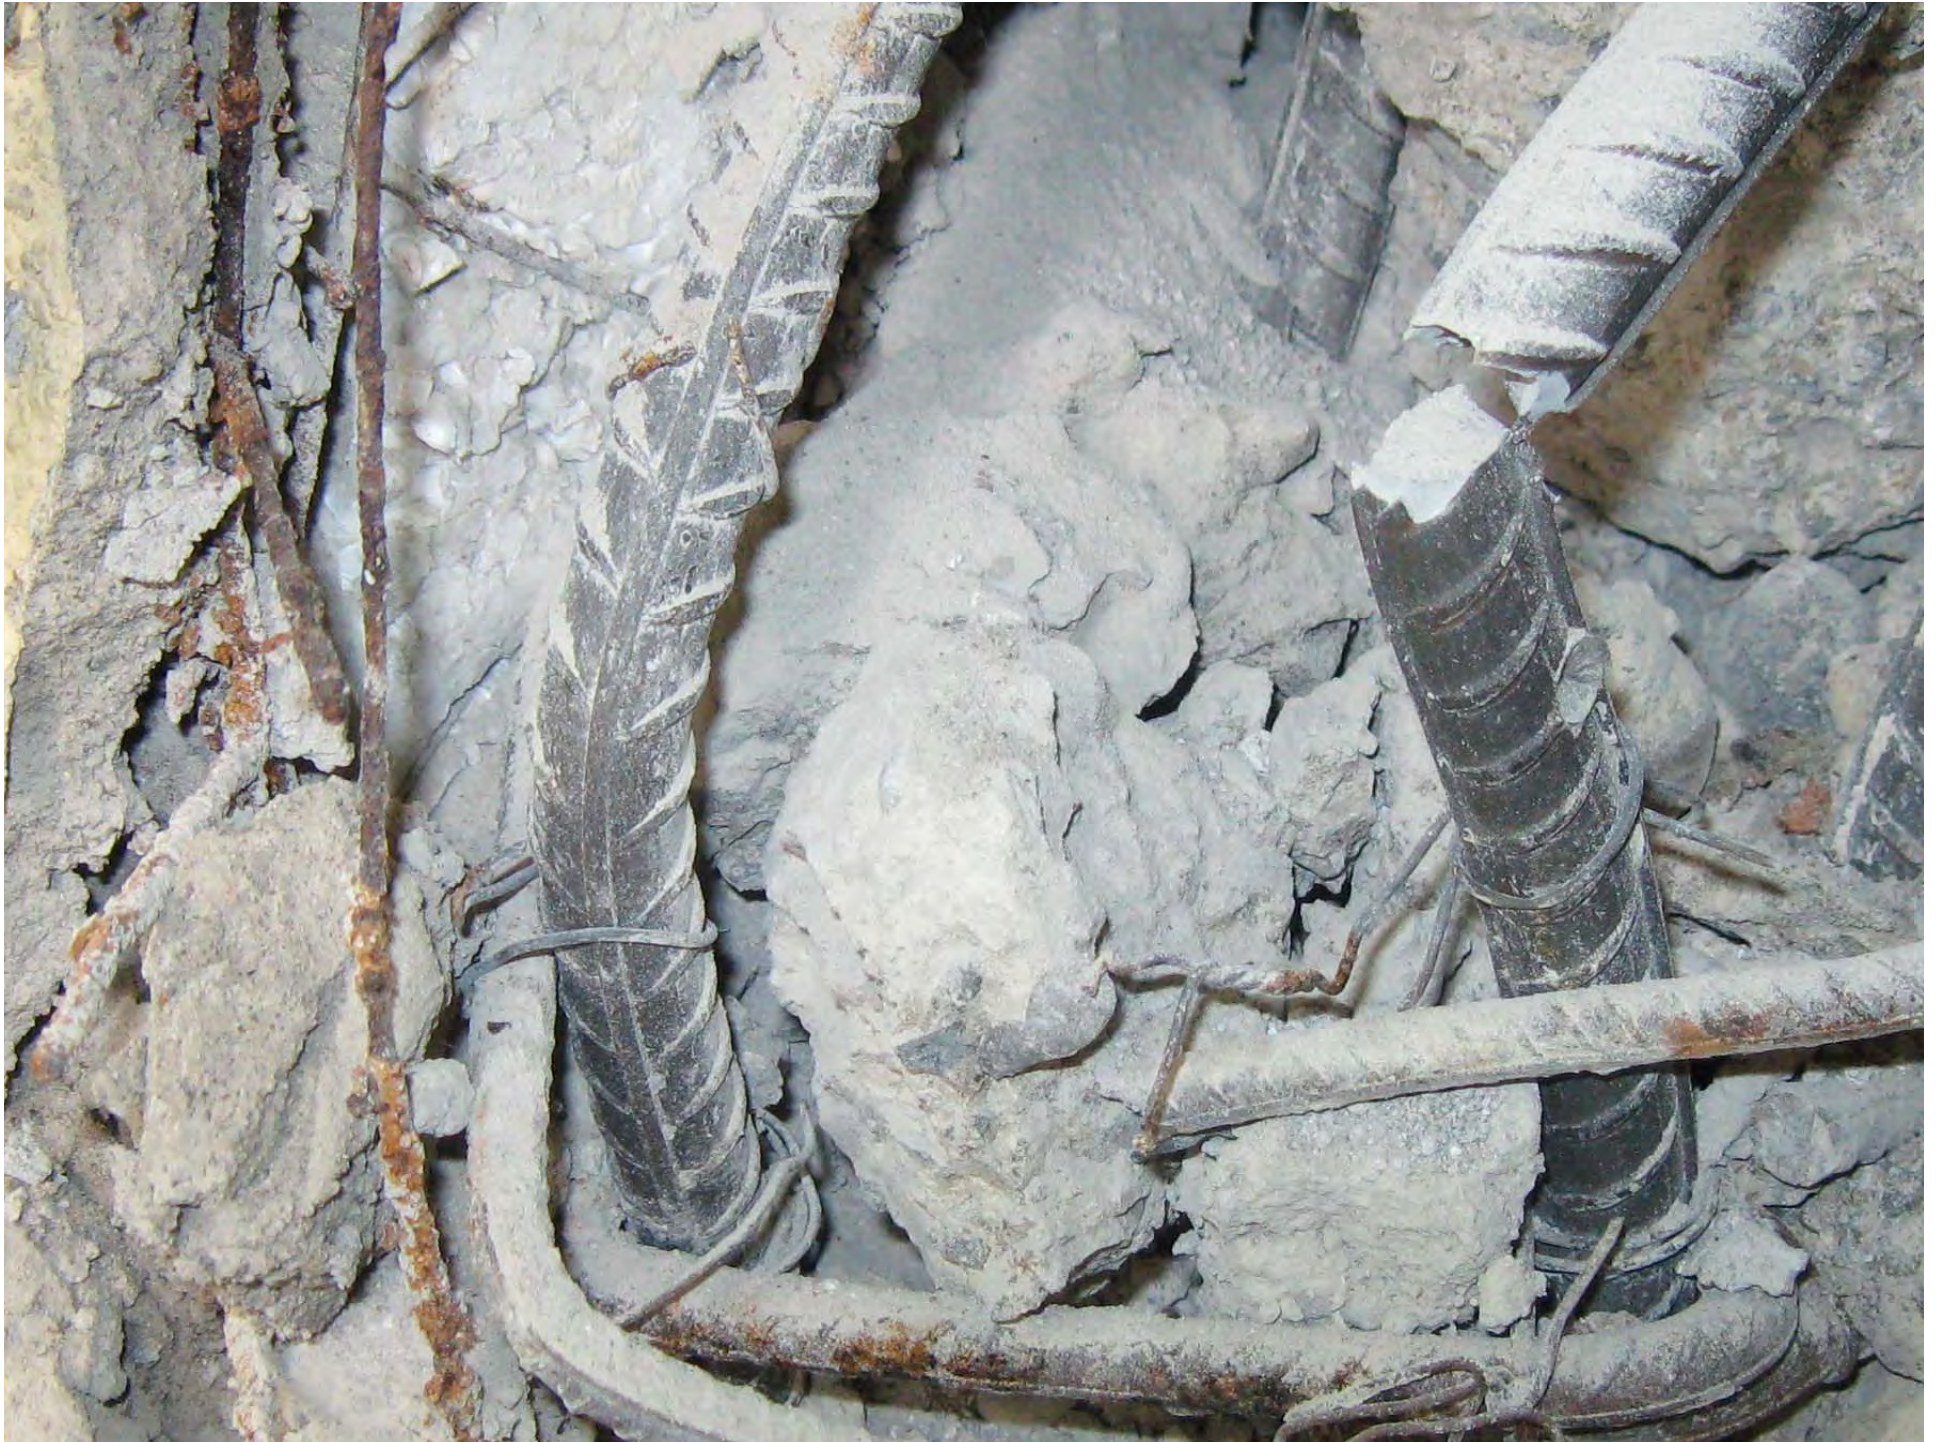
# Edificio A en Viña del Mar

# Flexión en muros con pandeo de la armadura longitudinal

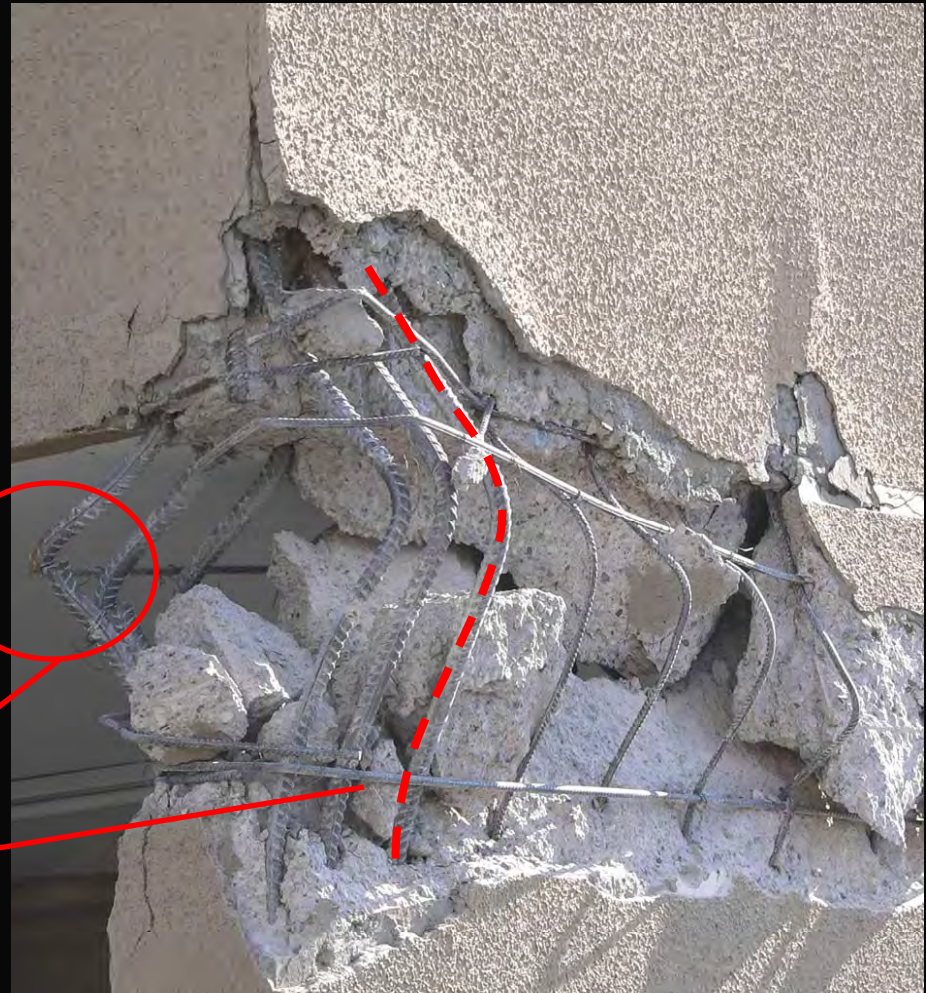
Edificio – Terremoto Chile 2010

## Pandeo de barras de refuerzo

- Demandas de acortamiento de hormigón y barras de refuerzo
- Efecto  $L/d_b$ 
  - Armaduras transversales muy separadas
  - Fractura por fatiga
  - Pandeo inelástico

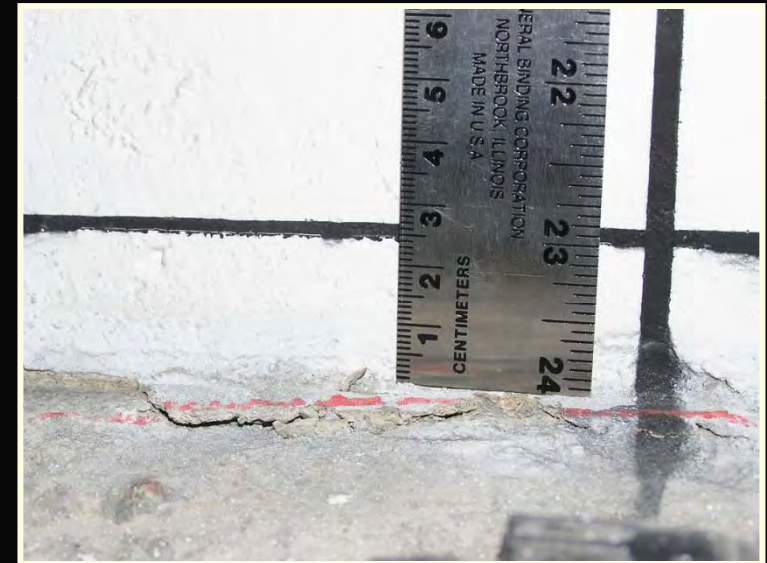
Sii) Deformación unitaria del 1% en la barra extrema a tracción

**Consecuencia:** grietas residuales pueden alcanzar 0.8 mm de ancho

**Acción requerida:** considere inyectar las grietas, especialmente si el medio ambiente es agresivo

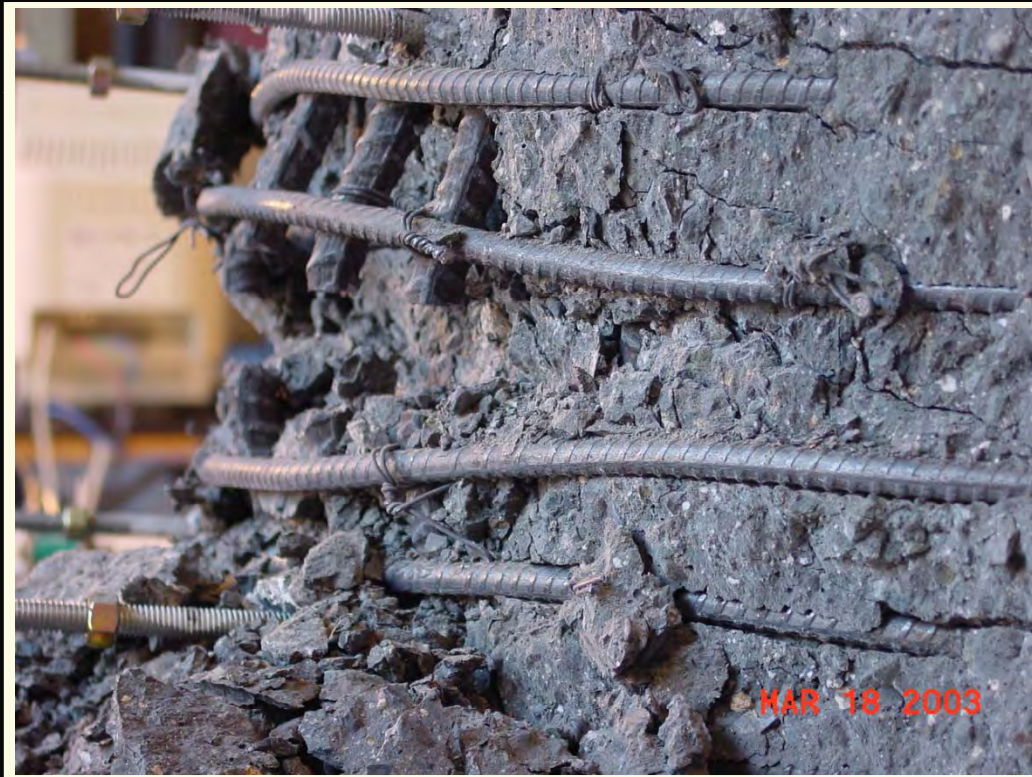
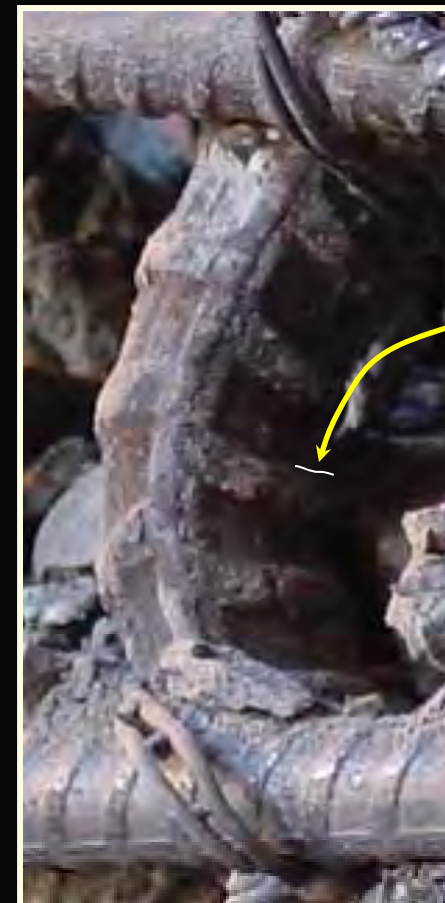
Siv) Fractura del refuerzo longitudinal  
luego del pandeo

*Microgrieta*

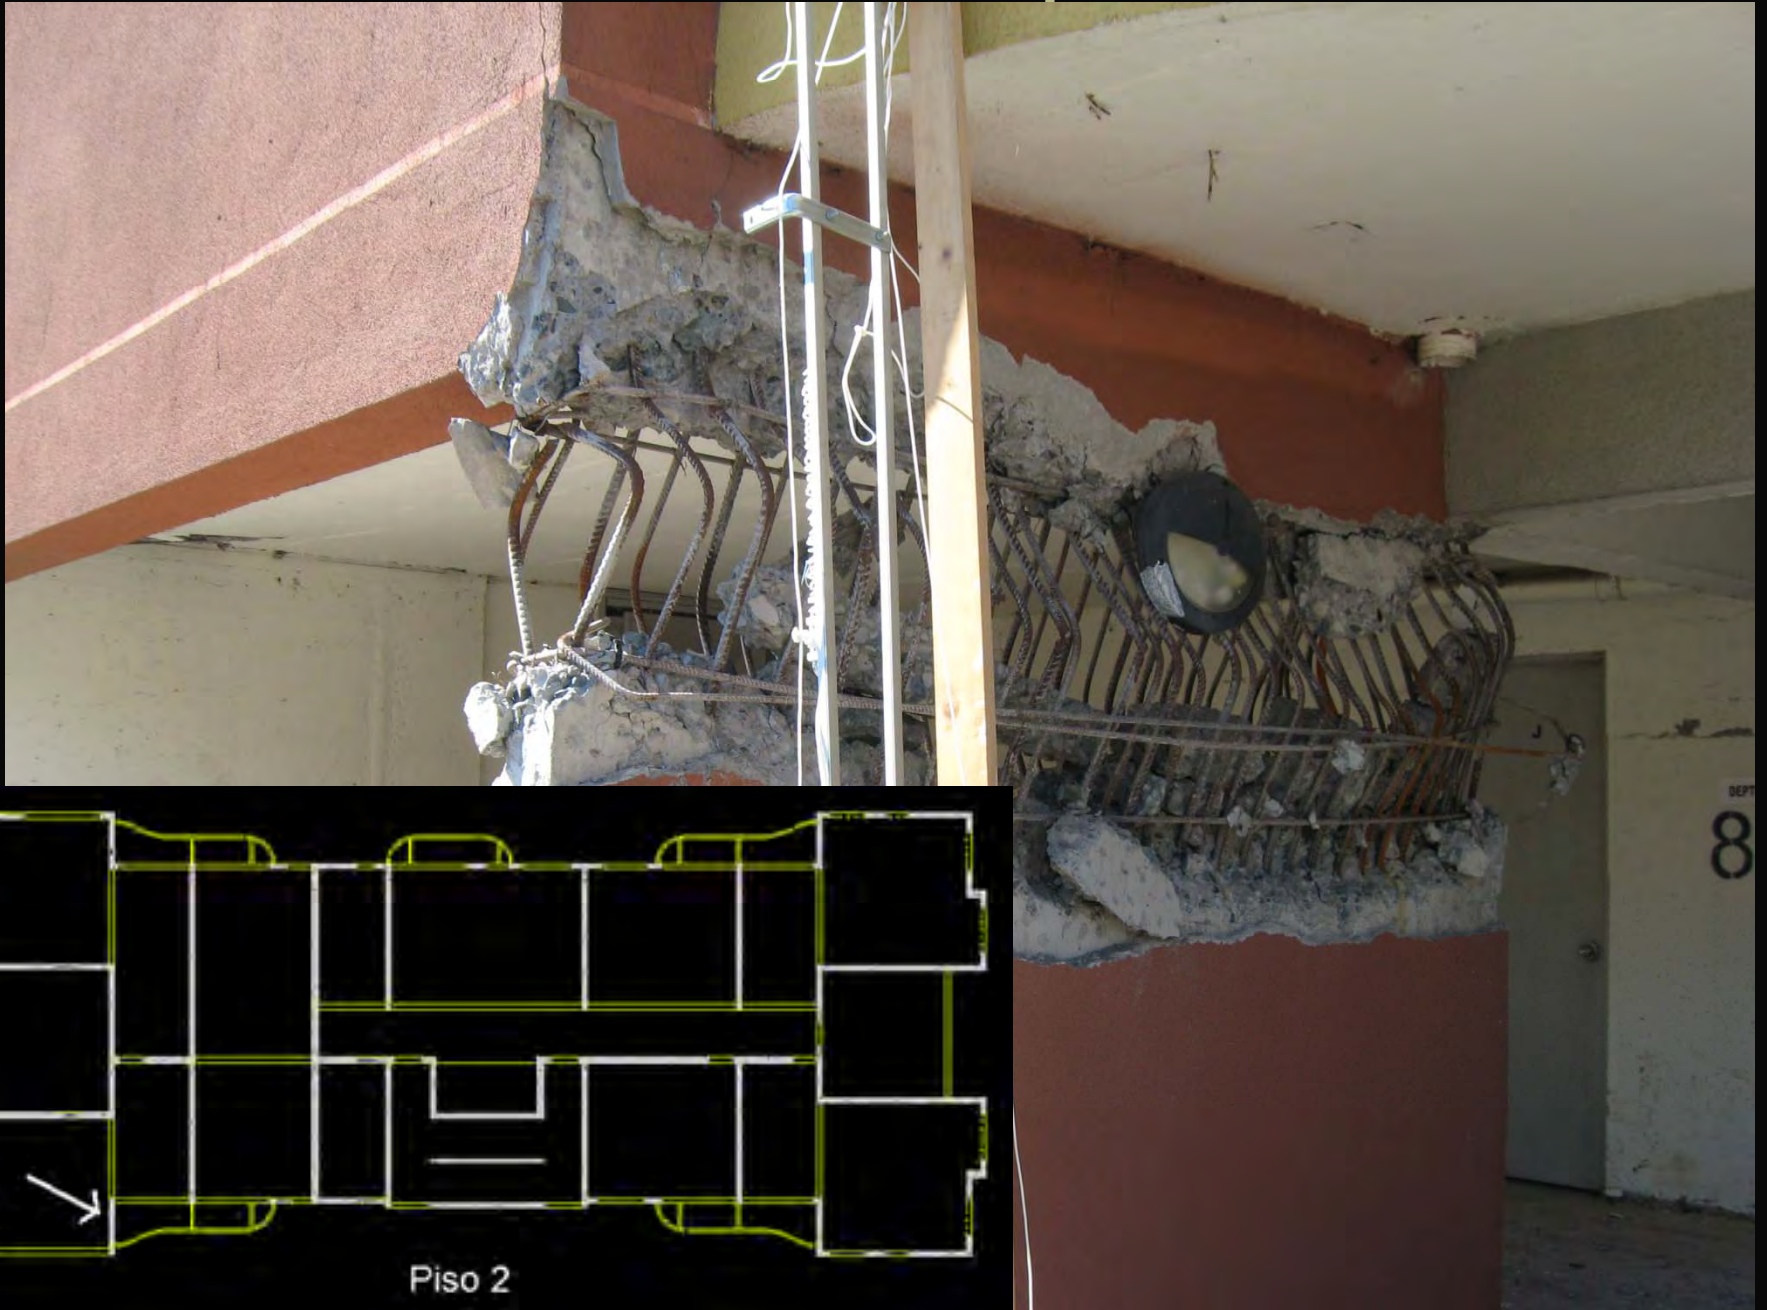
# Edificio C - -Concepción

Piso 2

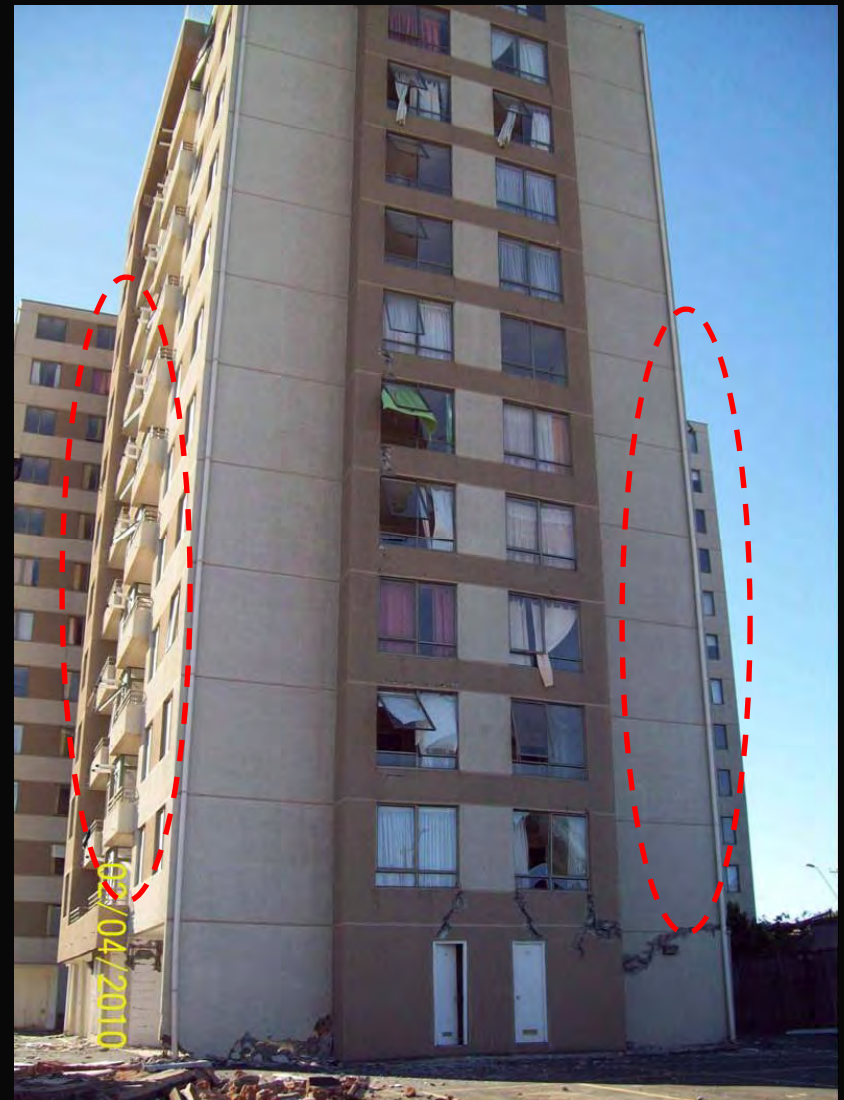
Daño acumulado en 1 nivel  
Inclinación de edificios

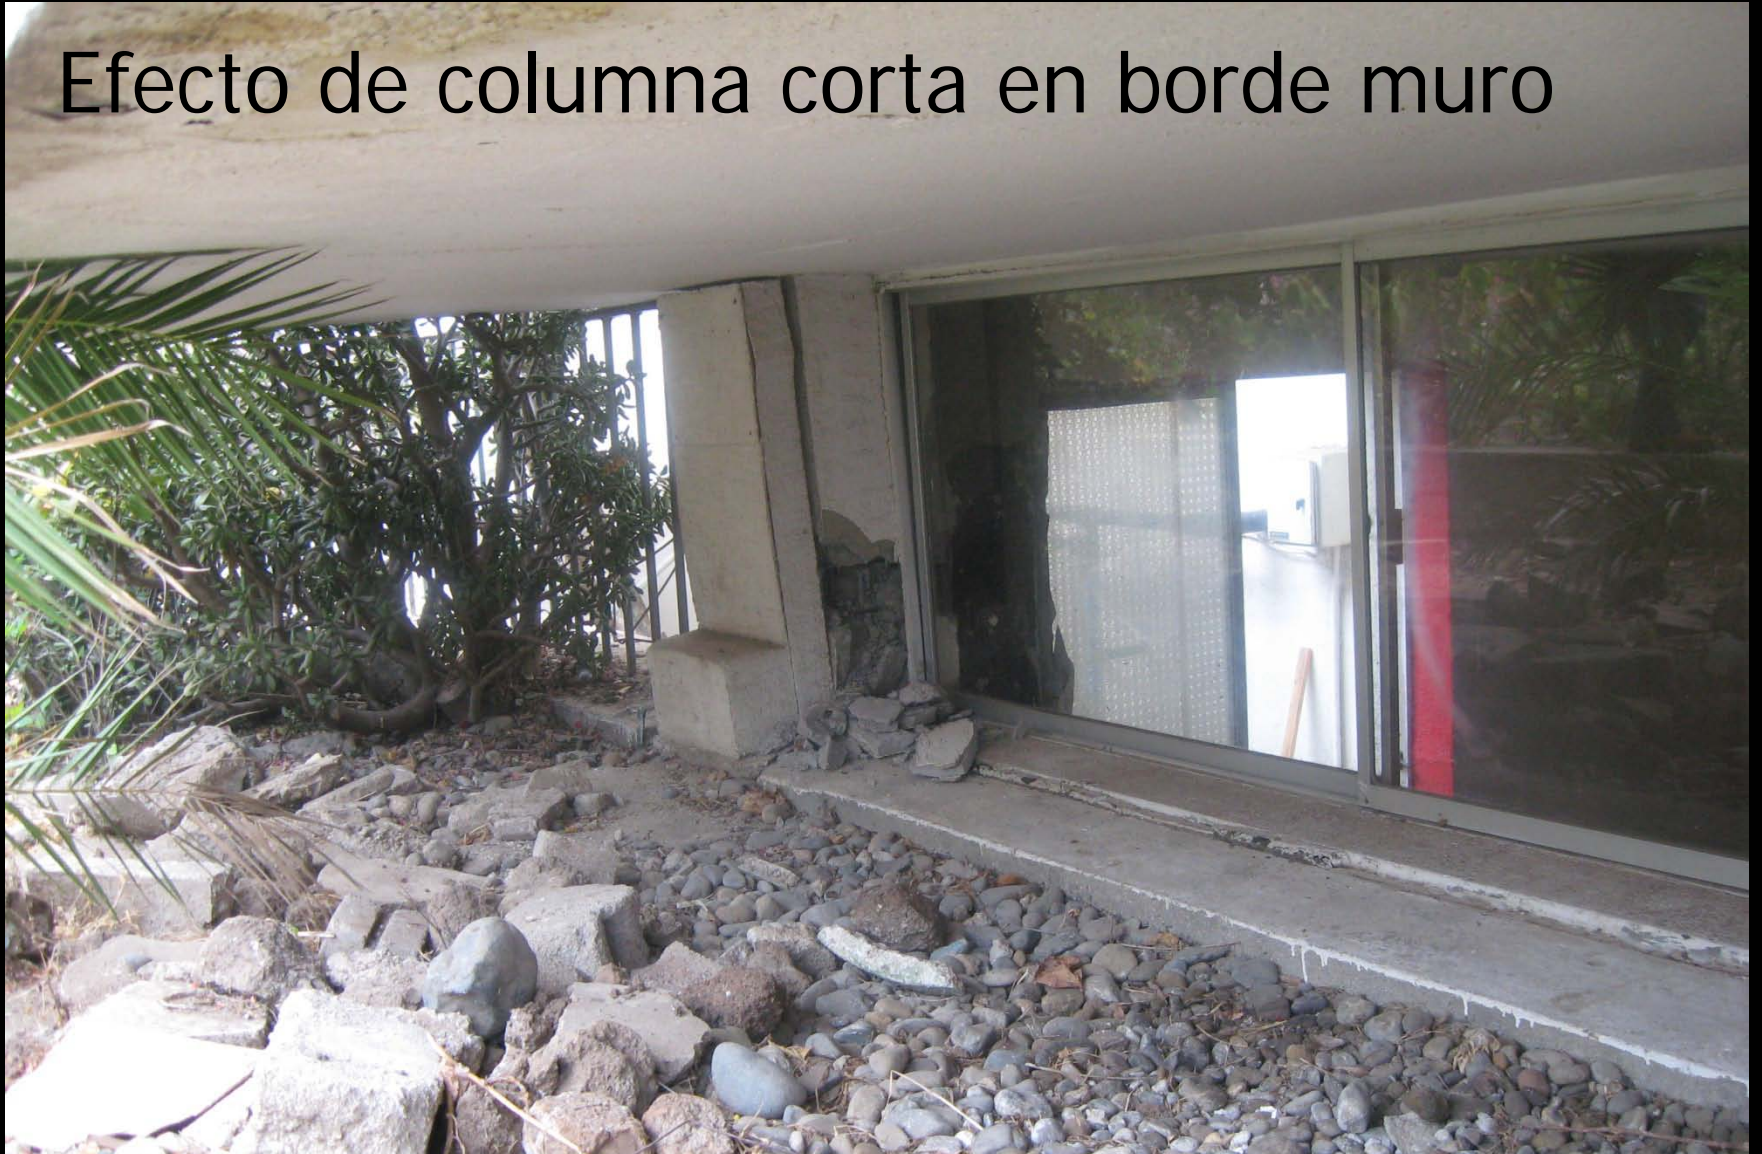
# Edificio E Viña del Mar

Efecto de columna corta en borde muro

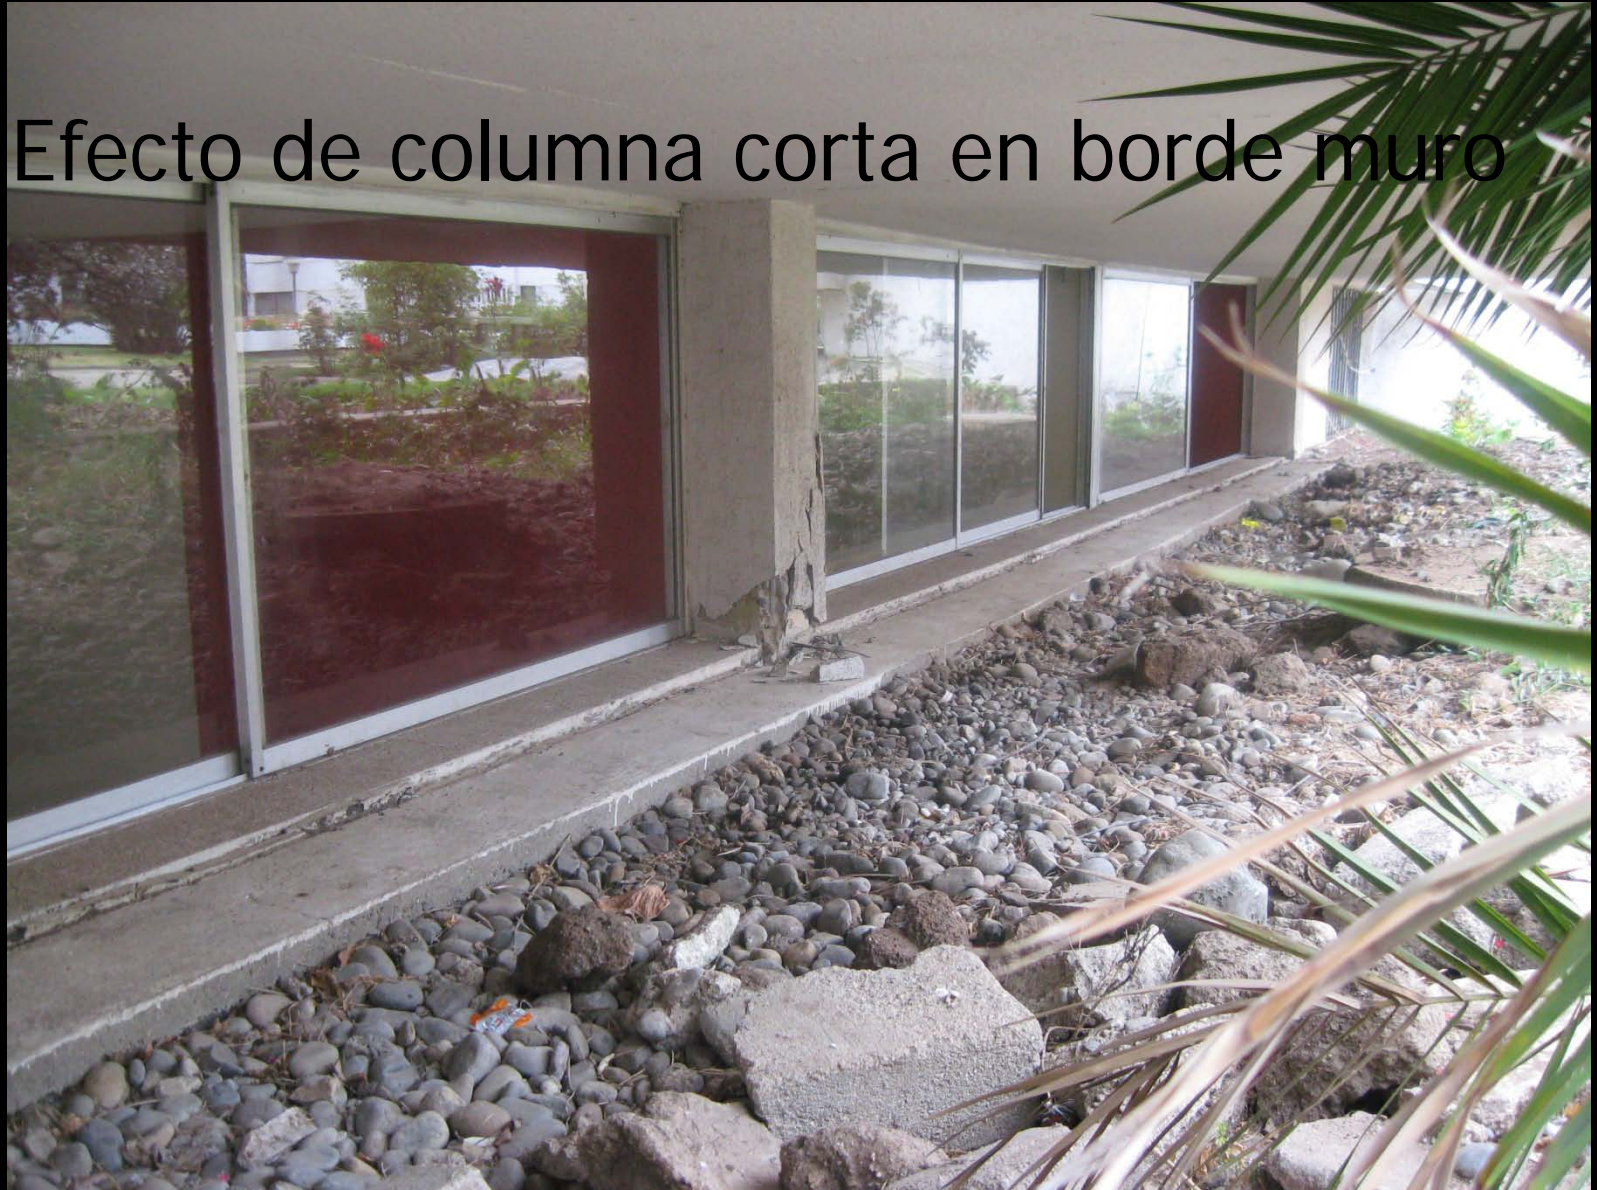
# Edificio E Viña del Mar

Efecto de columna corta en borde muro
