# El terremoto en Chile Central-2010

## Edificios dañados en Concepción y Viña del Mar.

Patricio Bonelli

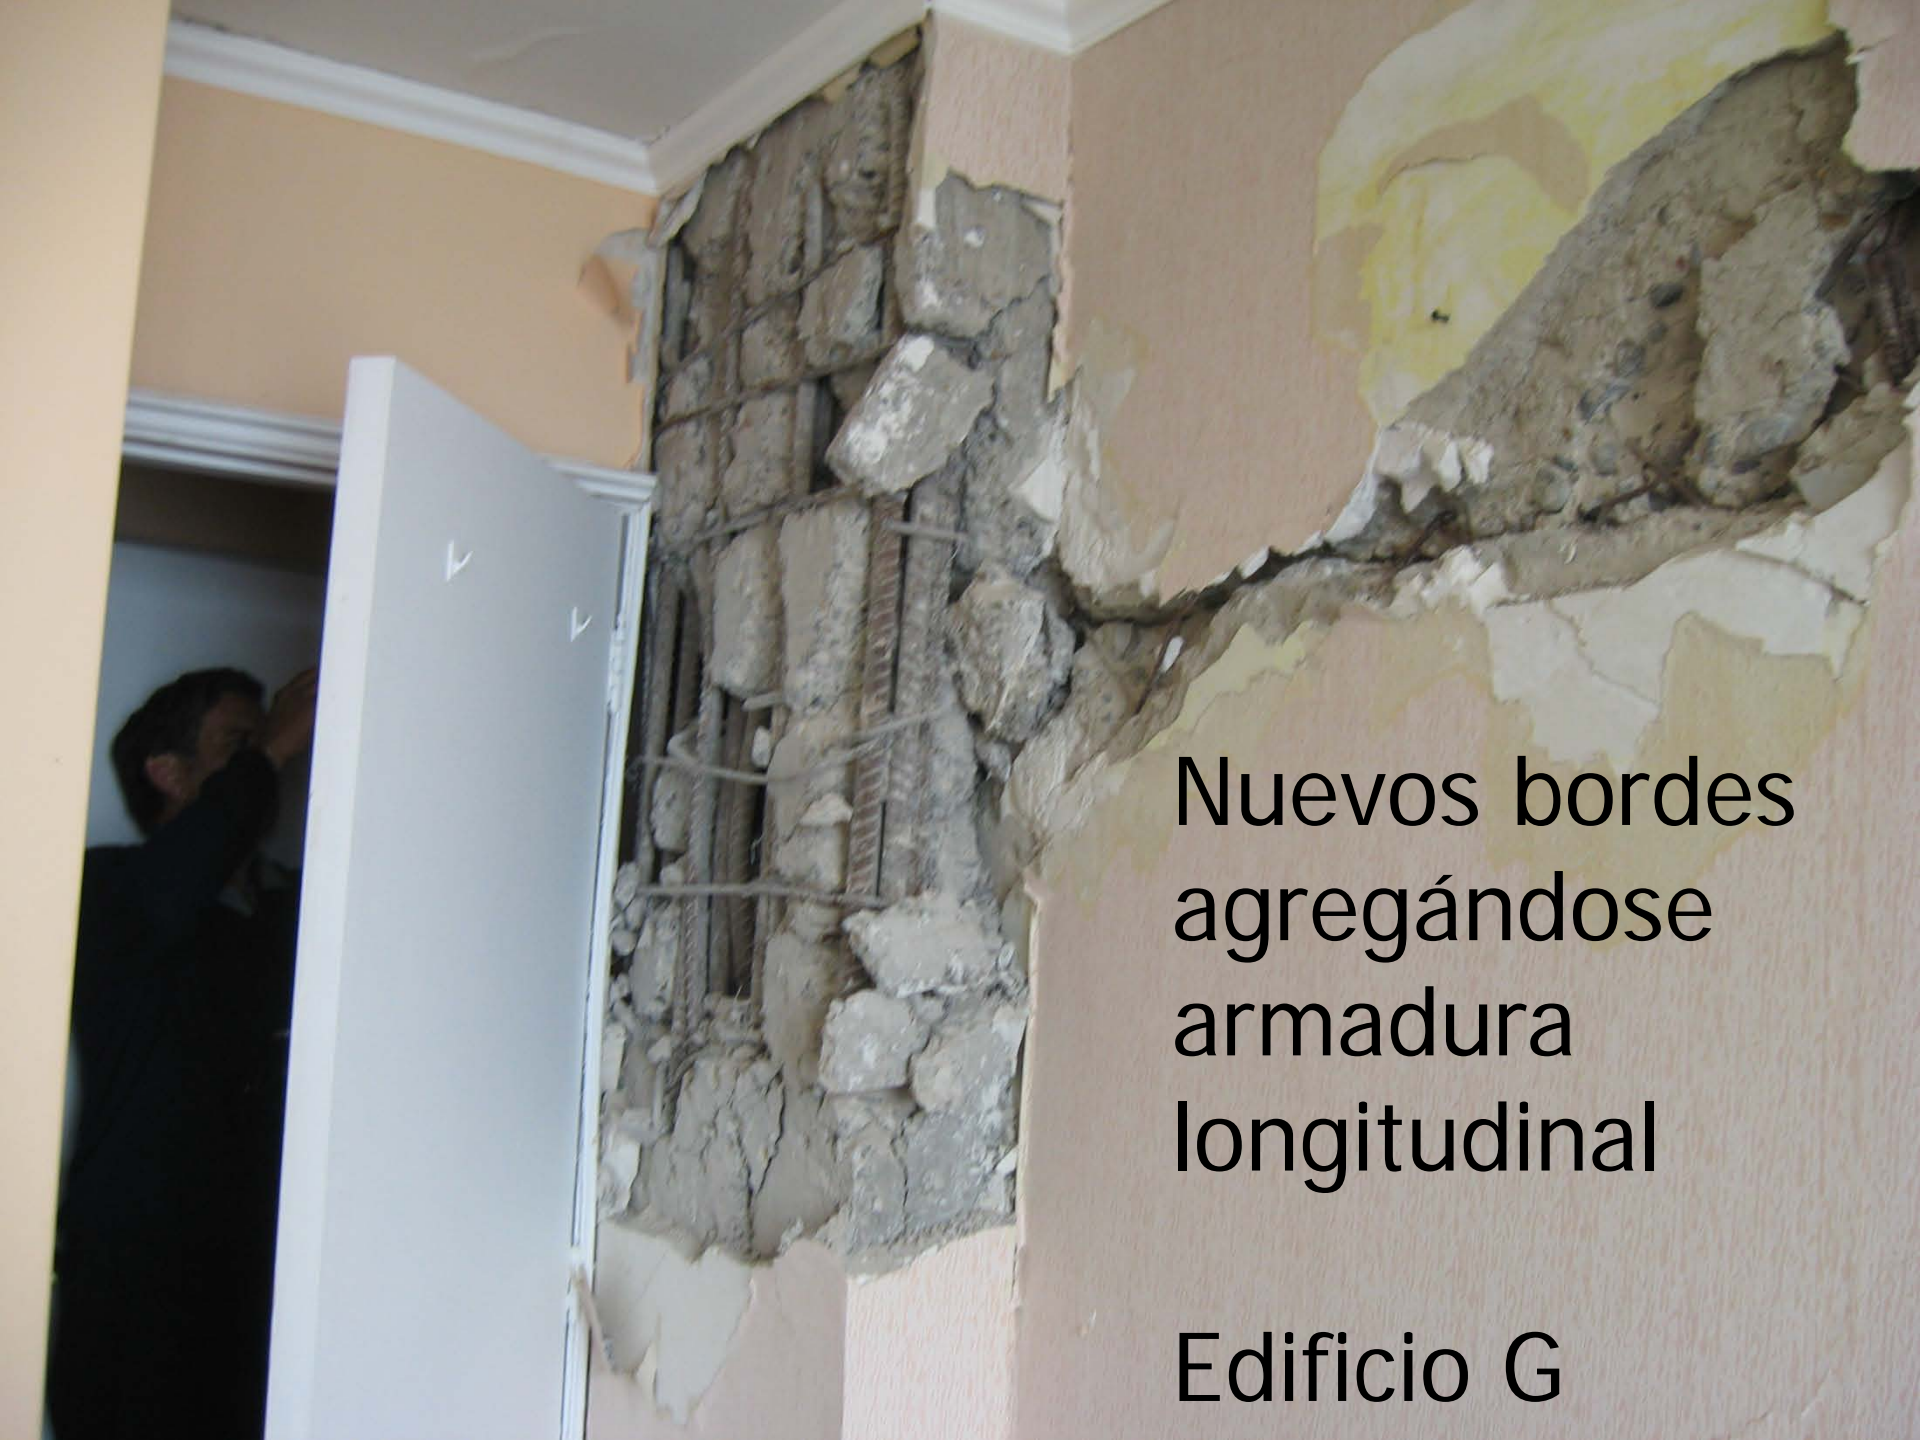
Edificio G

Nuevos bordes  
agregándose  
armadura  
longitudinal

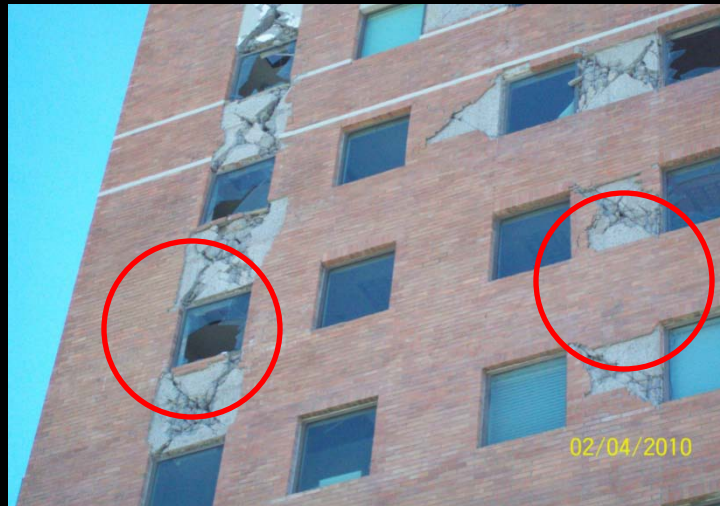
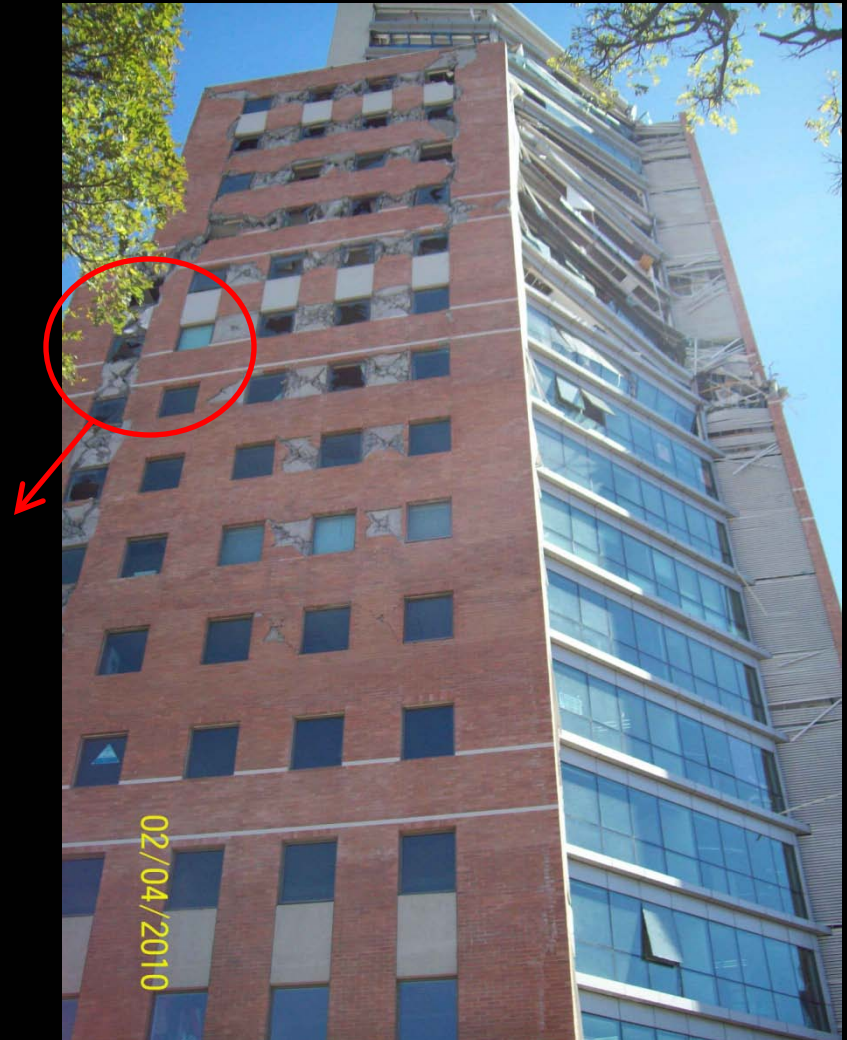
Edificio O'Higgins

Muros esbelto de hormigón armado con aberturas

- Muros cortos (perforaciones en muros y ventanas)
- Falla en dinteles y machones

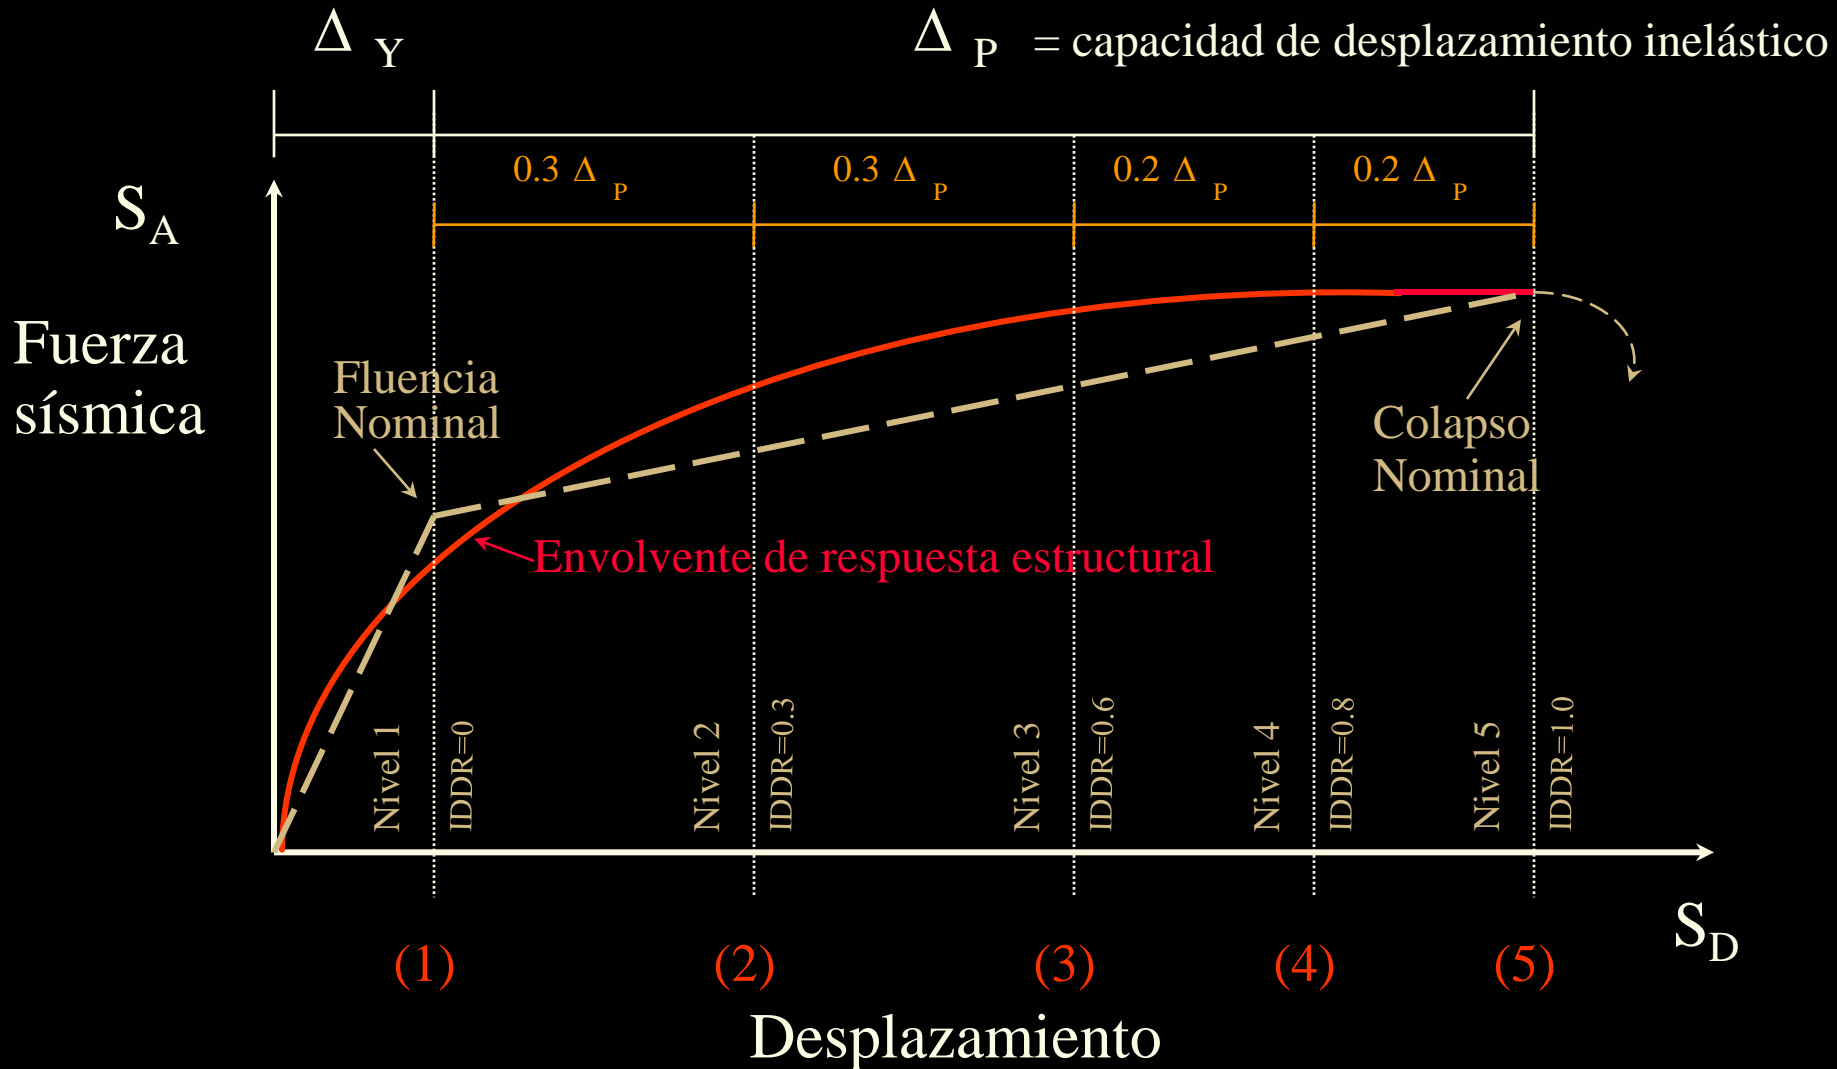
# Niveles de comportamiento estructural.

(IDDR: índice de demanda de desplazamiento inelástica)
